黄海南部“11·22”“江海 xx”轮自沉事故调查报告

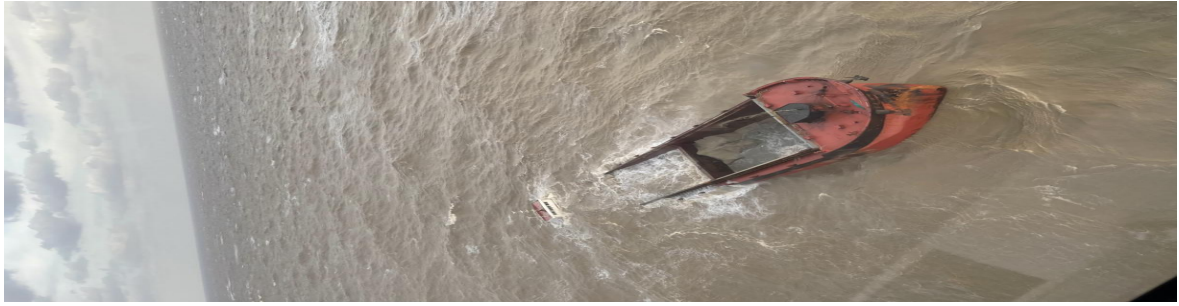
图 1：“江海 xx”轮事发时照片

22日0400时,该轮在寒潮大风恶劣天气作用下,生活区一层6个窗户和一扇门被浪打坏。机舱开始进水,船舶一边排水一边向岸边转向航行。

船舶机舱、甲板上浪严重，船舶机舱进水后引发船舶主机停车，船舶失去动力漂航至浅点发生搁浅。船舶搁浅后，在风浪和涨潮流的影响下，机舱、货舱进水加剧，进水后船舶浮力丧失是导致船舶沉没的直接原因。

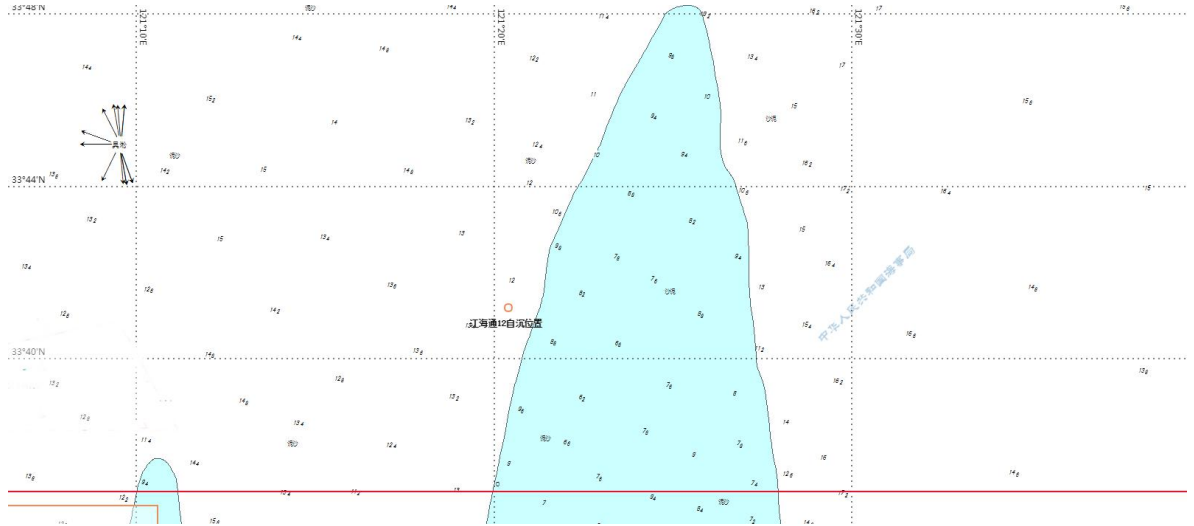
海里。事发附近水域海图水深在 6.2 米到 14.8 米不等，水深变化复杂。

图 2：事发海域附近情况
